Norges Geologiske
Undersøkelse

Nr. 218

ERFARINGER OM JORDSKADE
VED
VASSDRAGSREGULERINGER

GUNNAR HOLMSEN

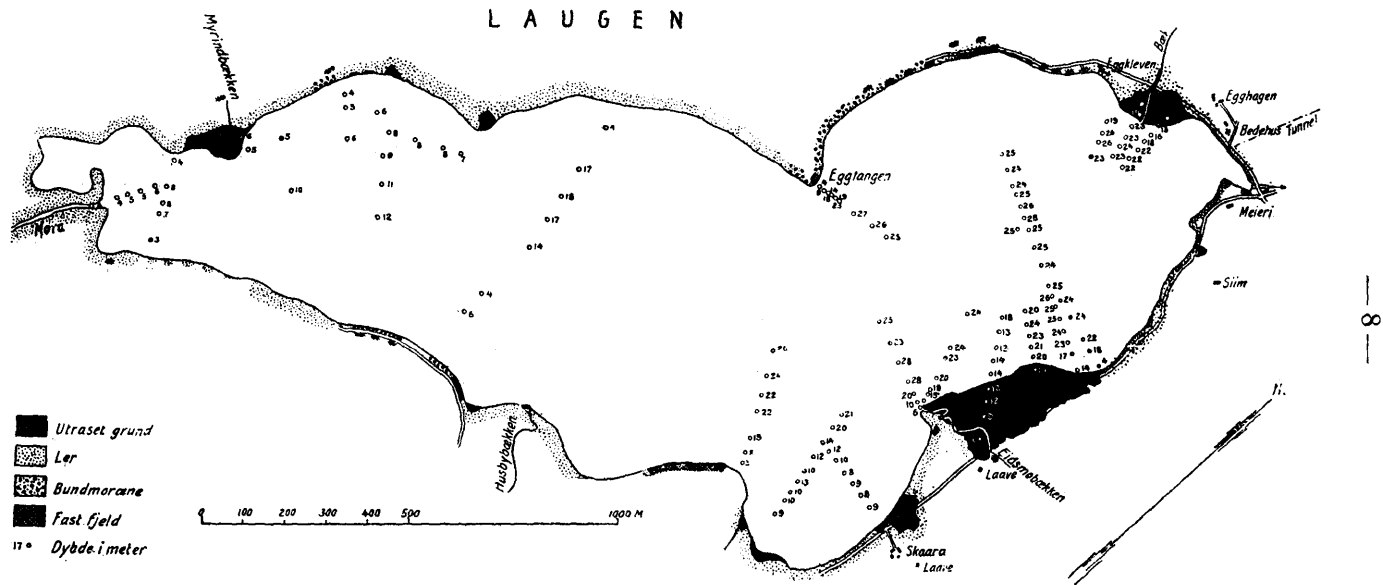
Den 24/9 da vannstanden var sunket til 57,4 m. gikk der klokken 7 om morgenen så store ras langs sjøen at tappingen måtte avbrytes kl. 12. Den gjenoptokes imidlertid atter 27/9 hvorefter der fulgte flere og større ras, inntil lukene ble stengt 18/10 for at der kunde taes takst over den forvoldte skade. Vannstanden var da 54,3 m. Underskjønnets befaringsferdig 25/10 da tunnellen atter åpnedes. Tapping pågikk nu til 13/11 da nivået 53,5 m. var nået. Der gikk da så store ras at tappingen måtte opphøre, og sjøen ble i vinterens løp atter fylt til randen.

Der var da praktisk talt ingen strekning av den tidligere sjøbund som ikke lå i ras. Rasene hadde også spredt sig inn over den gamle strandlinje og gjort skade på dyrket mark og veier, likesom der var fare for huseene på garden Skåra der måtte rømmes.

Fig. 1. Rasene omkring Laugen i Børsa 1920.

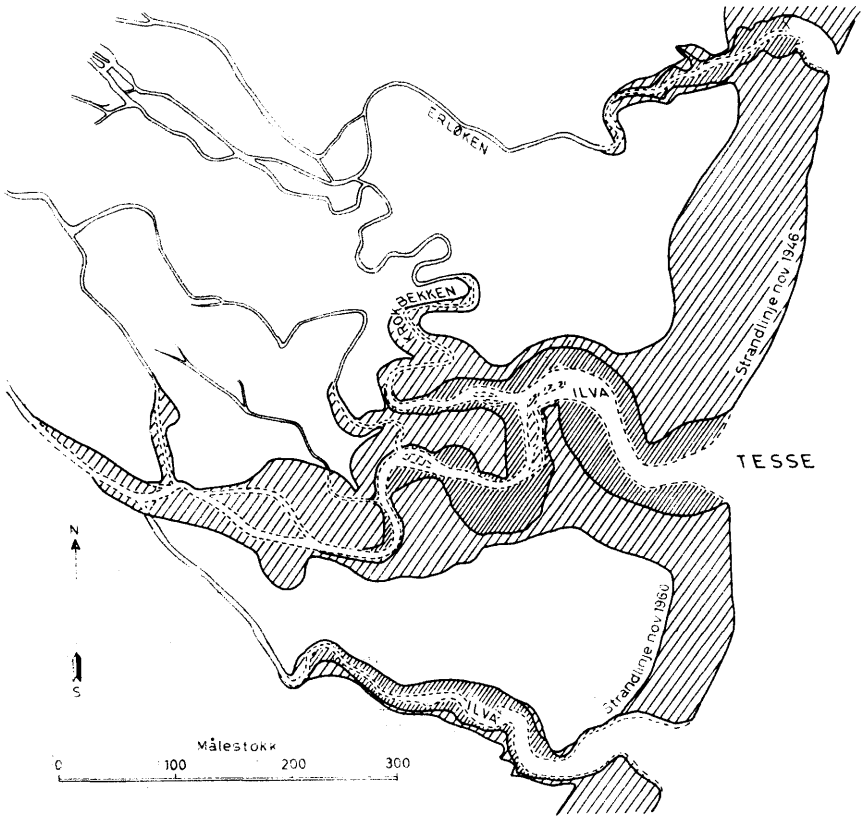
Reguleringen av Tessevatn ble iverksatt 1943—1944, og stor graving fant sted allerede efter første senkning så vel i Smådøla som i Ilva. Langs Ilva ble kart over gravingen opptatt 1960. Erosjonen hadde da strukket seg mere enn 600 m oppover langs elvegrenene, og langs stranden hadde gravingen fra nov. 1946 til nov. 1960 tæret mere enn 100 m av landet mellom Ilva og Erløken. På 14 år utgjorde det utraste areal langs Ilva og dens forgreninger 64 dekar.

Fig. 3. Utrast område langs elva Ilva fra nov. 1946 til nov. 1960.

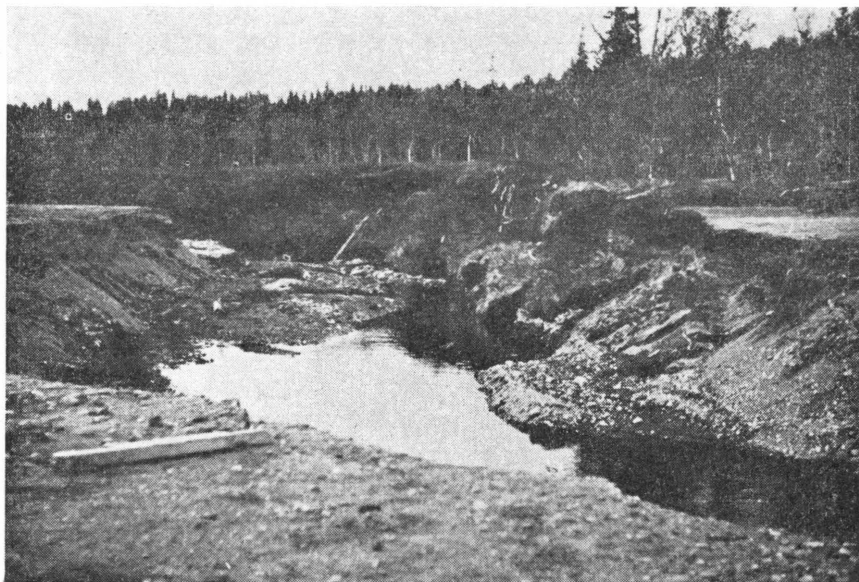
Fig. 8. Limingdalselvens nedskjæring inntil 2/6 1954 ved utløpet i Limingen.
The deepening of the Limingdal stream until 2/6 1954 at its outlet in Limingen.

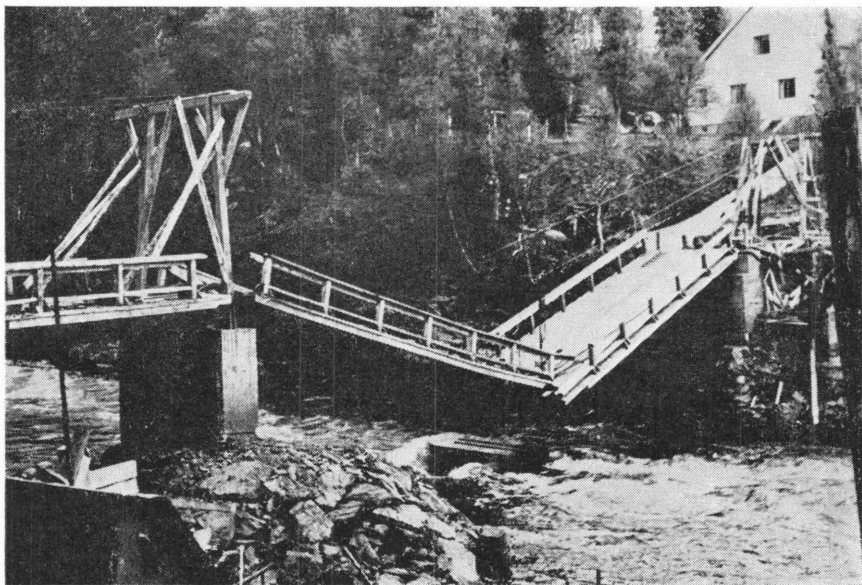
Veibru i Røyrvik. — Under flommen ivår ble fundamentet for den østre brupillaren undergravd med det resultat at pillaren raste ut. Brua var da blitt sikret ved at det ble spendt ut 2 wirer over bukker og gjenstående pillar, og brubanen ble i knekkpunktet hengt opp i wirene ved hjelp av taljer. I sin nuværende tilstand tjener brua bare som gangbru.

Fig. 9. Broen over Røyrvikelven ødelagt av vårflommen 1954.

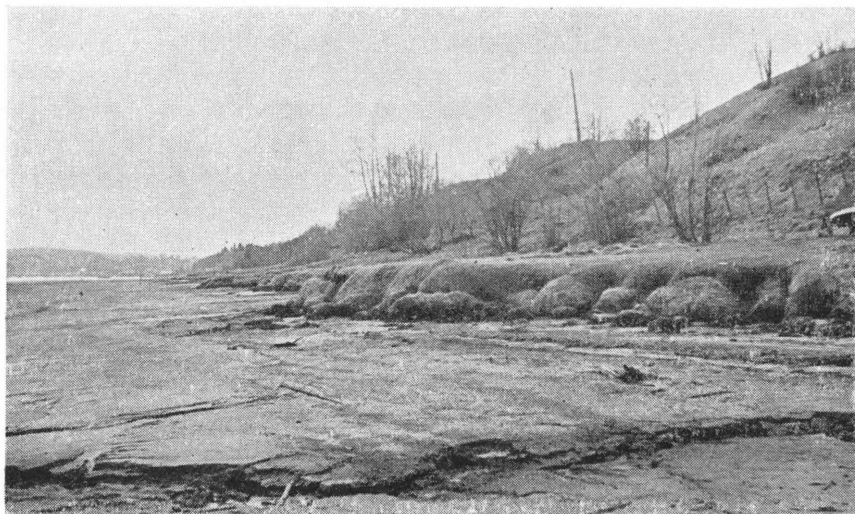
Fig. 10. En ny strandlinje under dannelse nær Doknesevja som følge av Vormas oppdemning.

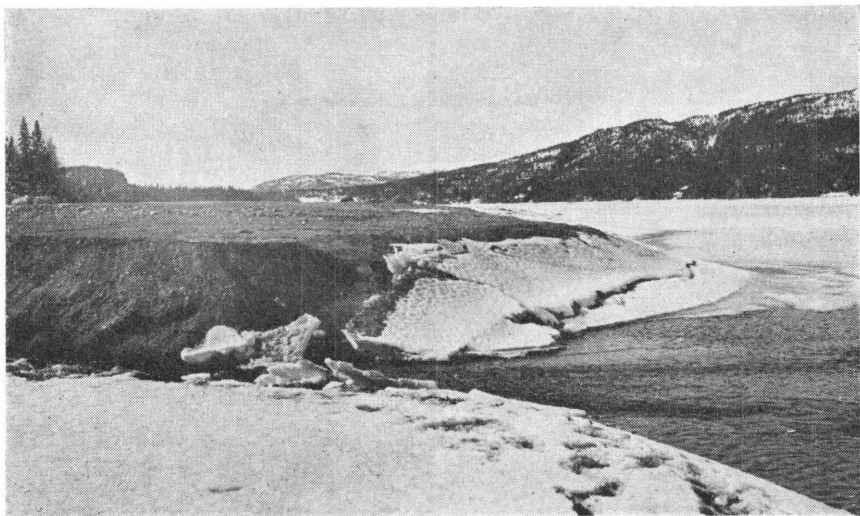
Fig. 11. Grungstadvatnets senkning jan. 1932 som følge av erosjon i utløpet.

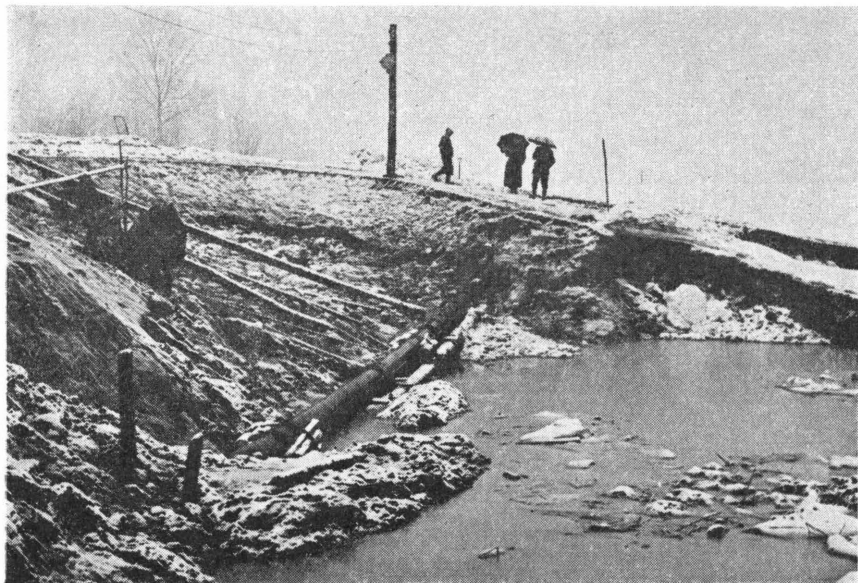
Fig. 12. Leirskred ved Hogstadvatn, Asker, efter at vann var pumpet til vannledning.

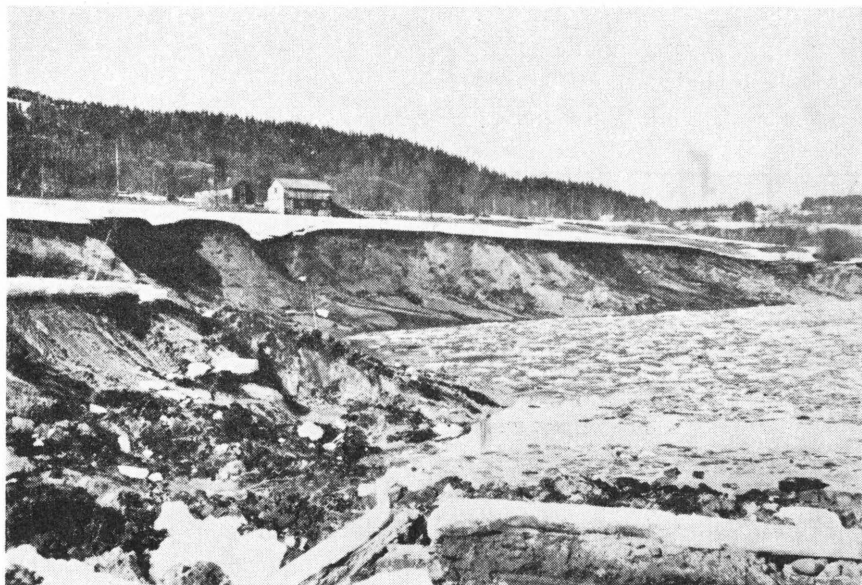
Et par kilometer vest for fjorårets store ras ved Fossan inntraff 26/4 1951 en stor utglidning på gårdene Balstandsanden og Meium ved en vannstand meget nær 155 m's koten. Området var efter de sakkyndiges beretning blandt de rastruete, hvorfor der var foreslått innmåling på kartet av synlig fast berg, opplodding av vanddypet i sjøen og eventuelle jordboringer. Målt langs den gamle strandlinje var rasets bredde nesten 400 m, og raskanten, 10 til 12 m høy, stanset vel 100 m innenfor den tidligere strand. De dybdeloddingen vi hadde

Fig. 13. Leirfallet ved Balstad 26/4 1951.

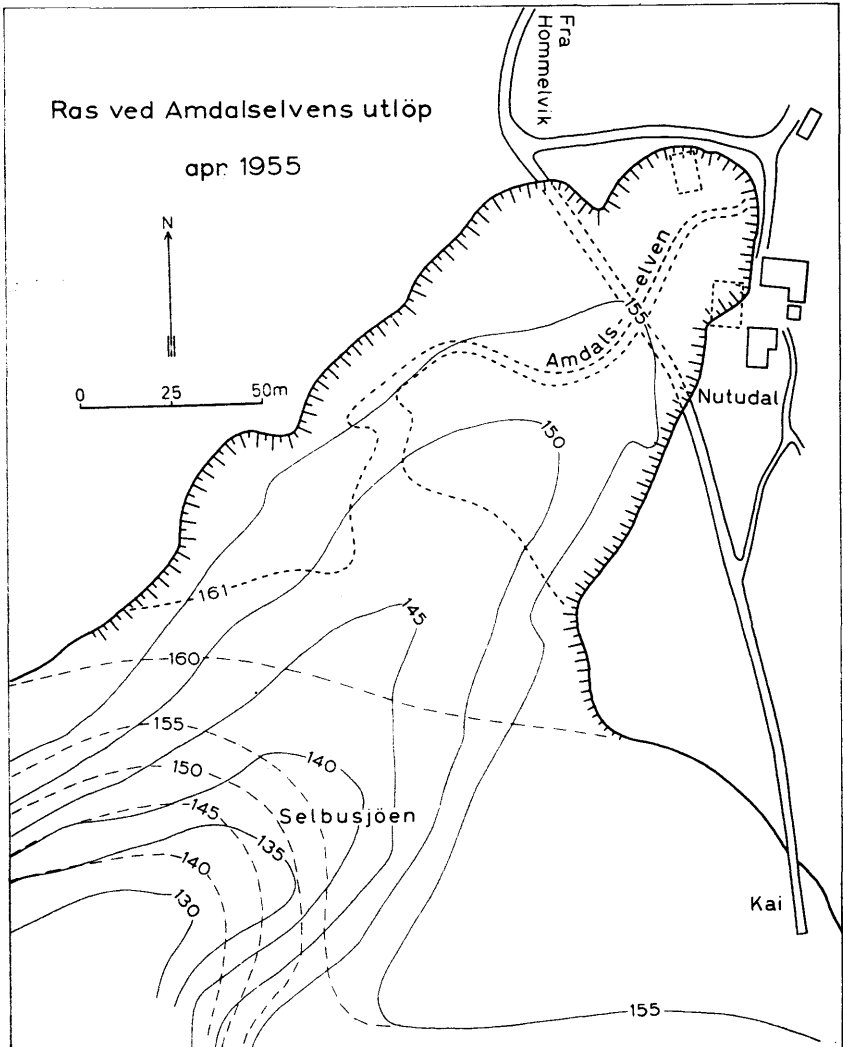
Fig. 14. Dybder ved Amdalselvens utløp før og etter leirfallet i apr. 1955.
Soundings in metres a.s.l. at outlet of the Amdal river before and after clay slide during Apr. 1955.

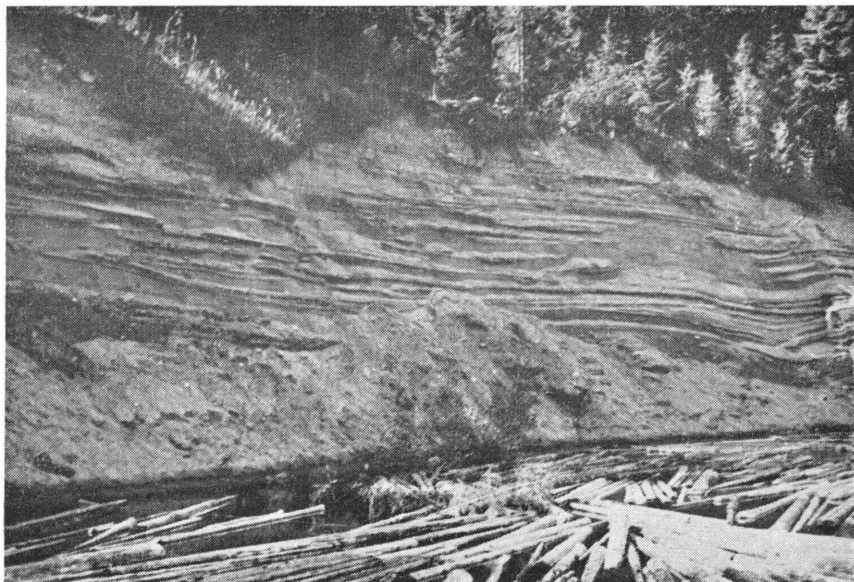
Fig. 16. Utsnitt av rasområdet nær Viulfossen, fig. 15.

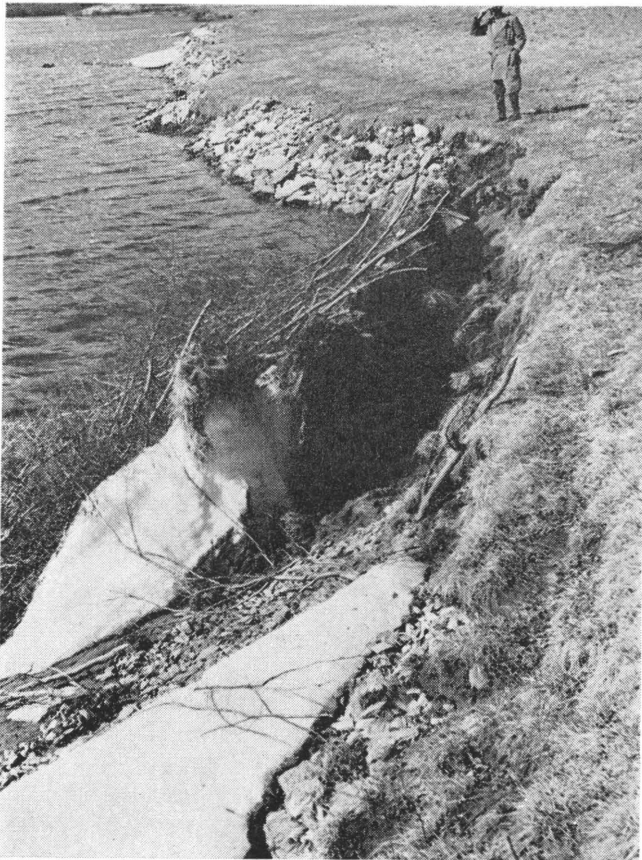
Fig. 18. Stenbeskyttelse av elvbredd ved Solhjem fjernet av isdekket på høy vintervannstand.

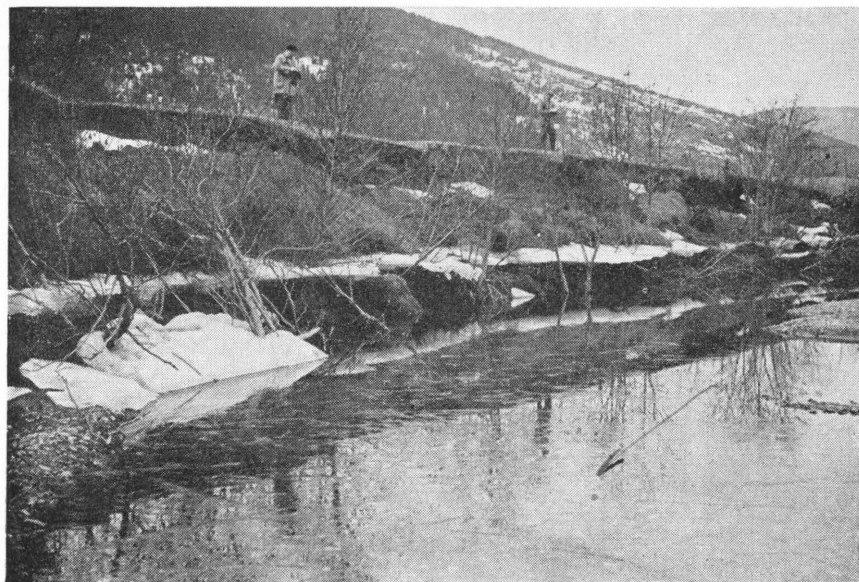
Fig. 19. Graving under vinterens isdekke på Langøya, Ringebu.

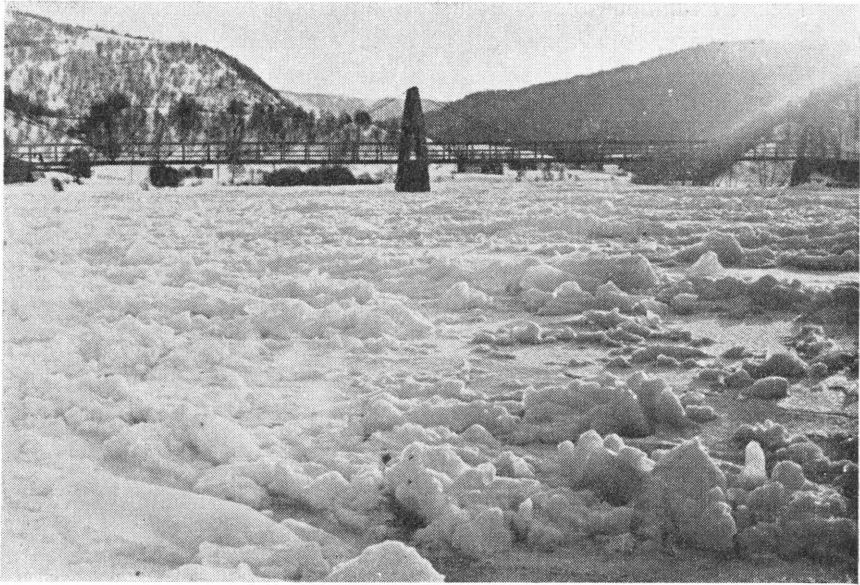
Fig. 21. Isdam ved Moslett bro febr. 1954.

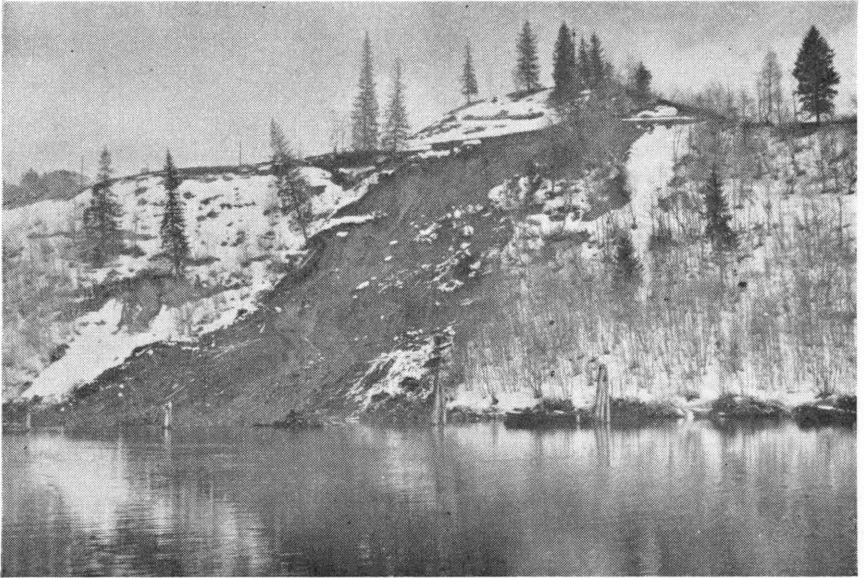
Våren 1956 gikk der 2. april et ras i sandavleiringen på høyre bredd 400 m ovenfor Nordsetfossen. Årsaken til utrasningen var sterkt regn og stor snesmeltning i dagene før raset gikk. Rasområdet har en lengde langs skråningen på 95 m, i øvre del er bredden 40 m og i nedre del 45 m. Rasområdet dekker således et område på omkring 4000 m². Imidlertid må man anta at det egentlige ras bare omfatter den øvre bratte halvdel av skråningen mellem to veier. Et profil angir også beliggenheten av tre borhull som tidligere ble boret i skråningens nedre

Fig. 22. Ras i Nidelvens høyre bredd ca. 400 m ovenfor Nordsetfossen.
