Norges Geologiske
Undersøkelse

Nr. 218

ERFARINGER OM JORDSKADE
VED
VASSDRAGSREGULERINGER

GUNNAR HOLMSEN

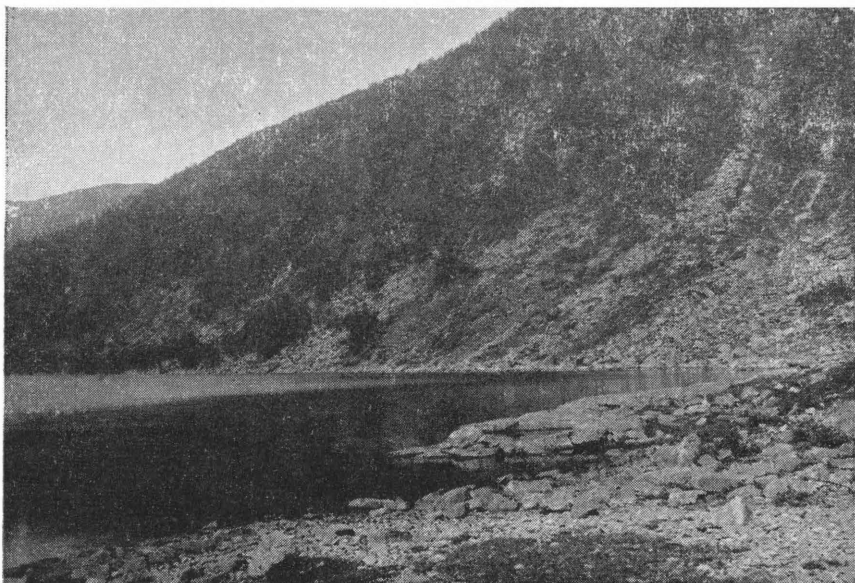
Fig. 5. Ur ved Bjørndalen.

Rock-falls at Bjørndalen.

En så betydelig senkning som 17,5 m vil føre til endel utrasninger av sjøbunnen når den tørrlegges. Der er fare for at urenes fot vil gli ut, og at glidningen vil rive med seg noe av den ur, som ligger på land.

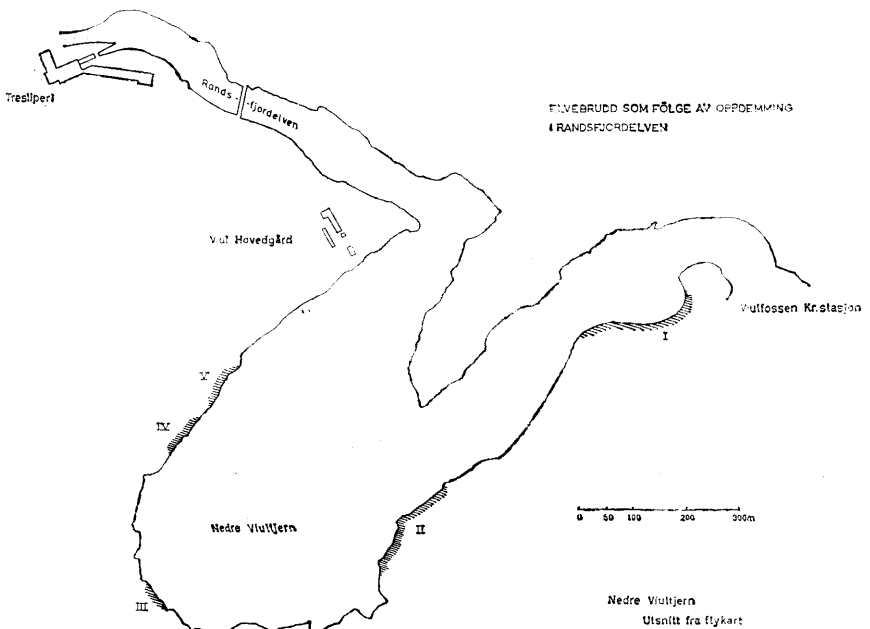
Fig. 15. Oppdemning av Randselven ved Viul.

Damming of Randselva at Viul.

Efter at dammen var bygget og oppdemningen til kote 92,5 iverk-satt sist i mai 1958 innfant der sig noen ras ved oppdemningsgrensen. Fotografier av disse ble av Viul Tresliperi velvillig stillet til forfatterens disposisjon sammen med en kartskisse over oppdemningen, hvor rasstedene er inntegnet. Fig. 15 er en forminskelse av kartskissen. Som kartet viser ligger 5 rassteder langs høyre bredd. Det største ved lokaliteten Svarthol, I på kartet, er over 200 m langt. Et utsnitt av det er fremstillet på det reproduserte fotografi, som viser sandlag av varierende kornstørrelse. Rassted II er 170 m langt. Materialet her er finsand, og som følge herav er bruddet steilere enn i I. De øvrige ras er steile, men betydelig mindre både i høyde og i utstrekning.

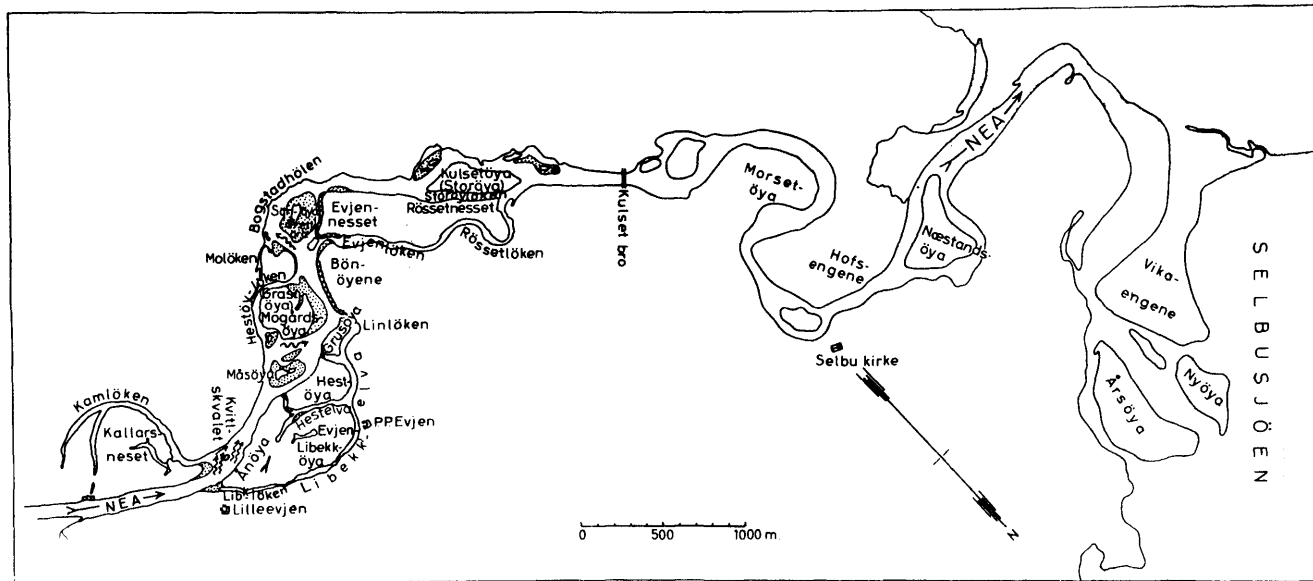
Fig. 20. Neas løp gjennom Selbu.
 Course of the Nea river through Selbu.

På strekningen fra Rotlas utløp til Bogstadhølen har Nea gjennom lange tider forandret sitt leie, dels som følge av sten og grus utsmeltet av stansete isganger, dels som følge av graving og avleiring under flom. I løpet av de siste 50 år er inntaket til Libekkelva grunnet opp, og er nu iferd med å dekkes av løvskog. Kamløken er sannsynligvis en rest av et gammelt hovedløp. Gjennembruddet til det nye hovedløp fandt sted for 150 år siden. Store forandringer i holmenes form og beliggenhet fremgår ved å sammenligne rektangelkartet som ble målt opp i 1884 med Trondheim Elektrisitetsverks kart av 1953. Nye ører er oppstått i denne tid og gamle er ført vekk. Dette gjelder særlig elvestrekningen mellom Kviltksvalet og Bogstadhølen. Se kartet fig. 20.

Damage to ground is greatest in those rivers where winter floods carrying ice arise or are accentuated by the regulating of the flow. The river Nea in Trøndelag is an example of this, the reader is referred to the Sketch map, Fig. 20, showing the river's meandering island-studded course through Selbu. Ice drift in winter, "kald flo", occurs after a severe cold spell gives way to milder conditions. During the cold spell ice-slush forms and is partly attached to the bed as bottom-ice and partly removed by the stream. Fragile ice, "sarr", collects beneath the ice cover as well as becoming fastened to stones where the river is icefree, and dams up the flow of water. When milder weather occurs, even though the air temperature remains below freezing point, the flow of water increases and tears away the dams of ice-slush. If the mild conditions are accompanied by melting of the snow, or perhaps, rain, the flood may become so great that it breaks up the firm ice-cover that it meets along its path, and, together with the floating ice beneath the ice cover, this will lead to a damming up of the river and consequent overflowing of its banks (Fig. 21). As a result of icedrift the Nea, besides ice, carries a heavy load of sediment, and large changes in the shape and situation of the islands of the river can be studied by comparing old maps with newer ones.

The streams can take completely different courses due to this damming up of their flows. Water from Kamløken (see Fig. 20) cut itself a new course over Moslettangen to Hestøyløken. The down-cutting began downstream and proceeded gradually upstream. In March 1957 the stream had eroded a channel 11½ m deep and 8 to 9

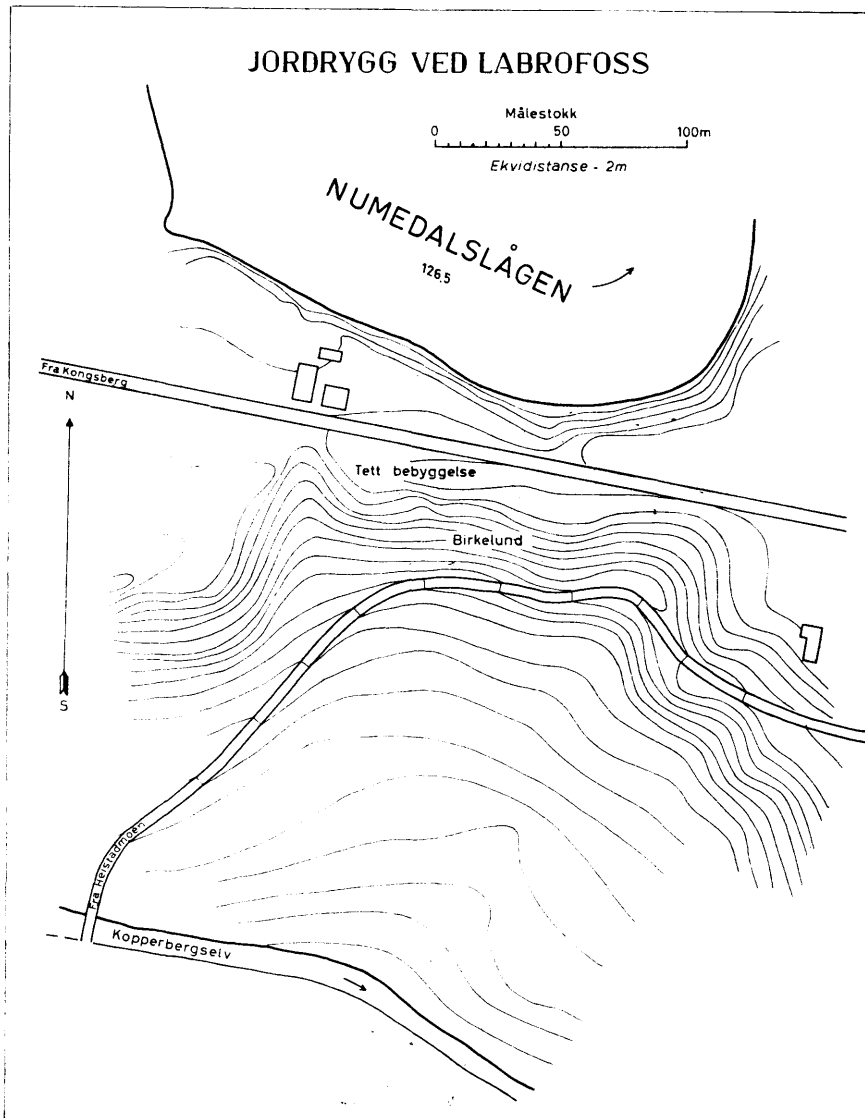
Fig. 23. Kart over jordryggen ved Labrofoss.

Map of the clay ridge at Labrofoss.

Instituttet mener ikke at de observerte overflateglidninger er av en slik art at man må foreslå at årsryggen ved Labro blir gjenstand for omfattende og kostbare grunnundersøkelser.

En effektiv drenering vil foruten å forhindre overflateutglidninger øke sikkerheten mot en dyperegående utrasning.»

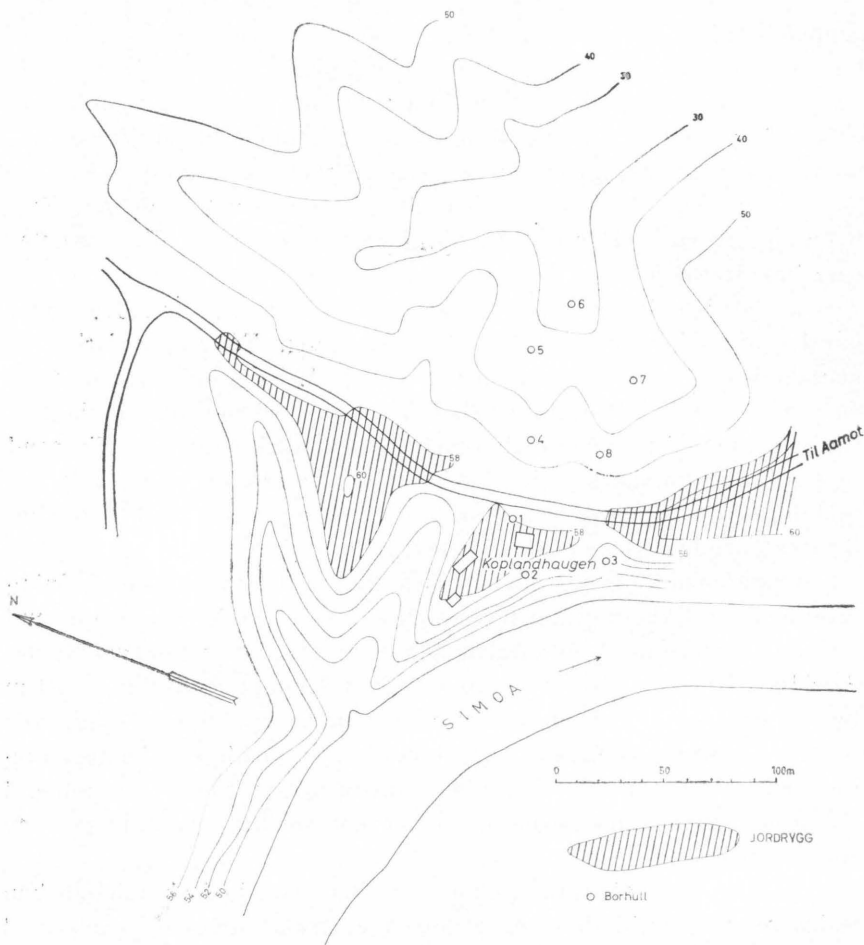
Fig. 24. Kart over jordryggen ved Haugfoss.

Map of the clay ridge at Haugfoss.

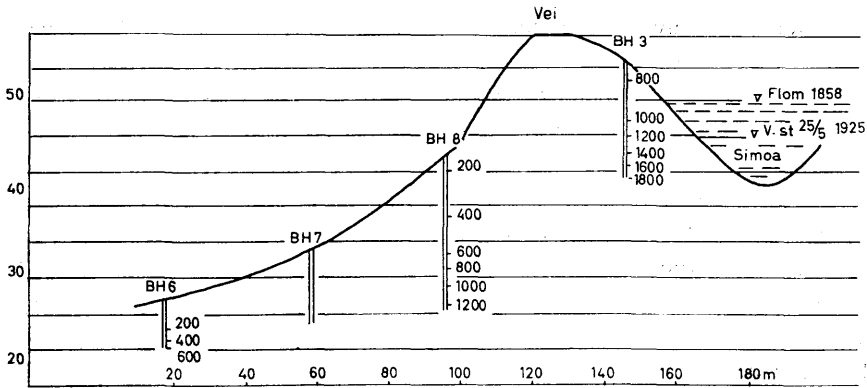
Fig. 25. Jordboringer i ryggen ved Haugfoss.

Ground investigations at Haugfoss clay ridge.

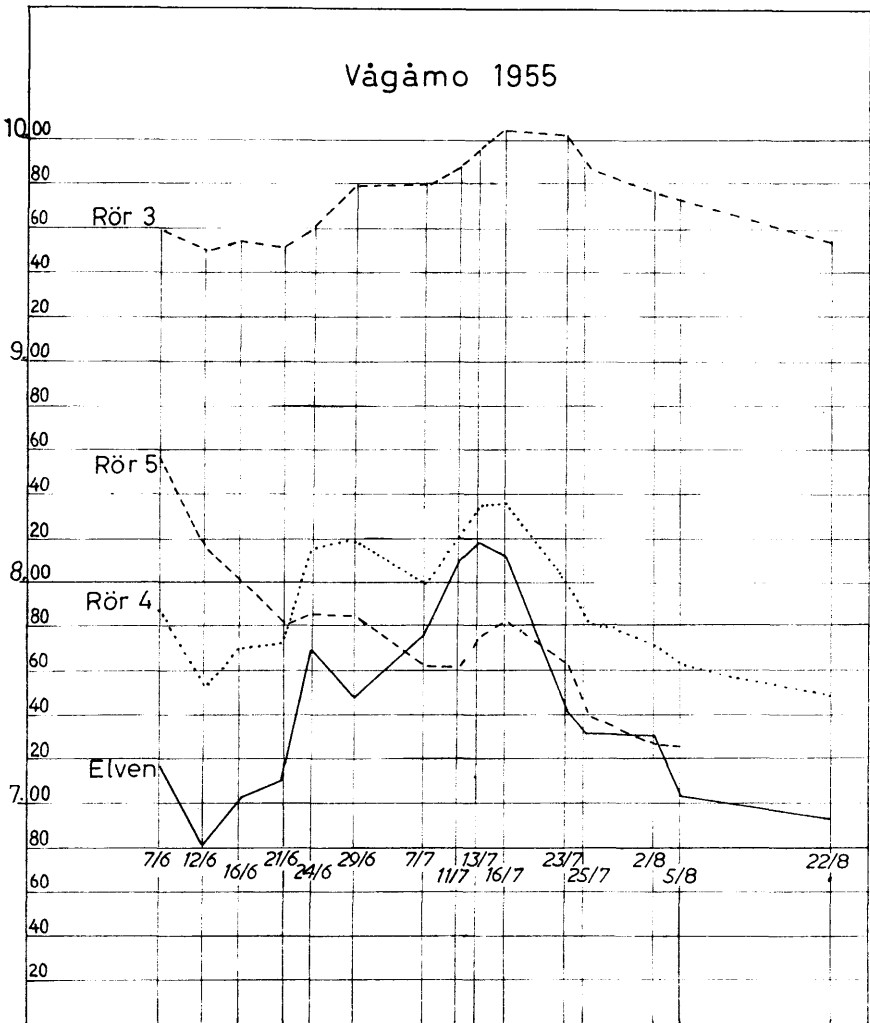
Det fremgår av fig. 26 at det er vannstanden i rør 4 som best følger elvens vannstand. Det stod på elvesletten ca. 100 m fra vannstandsmerket i elven. Rør 5 lå nærmere elven, men på grunn av elvens fall nedenfor vannstandsmerket ble dets vannstand undertidene lavere enn vannstandsmerkets. Vannstanden i rør 5 gjør lite utslag for flomtoppen i elven 13de juli. Dets høyeste vannstand følger 3 dage etter flomtoppens kulminasjon. Da røret stod innunder lifoten fikk det et betydelig tilskudd av grunnvann som siger nedover lien.

Fig. 26. Grunnvannsmålinger på Vågåmo 1955 fra 7/6—25/8.

Measurements of ground water levels June 7th—Aug. 28th 1955 at Vågåmo.

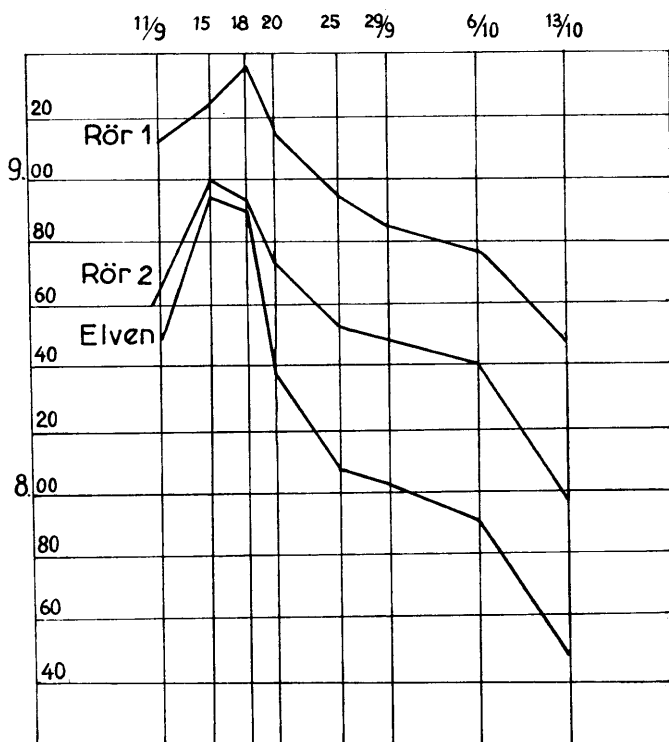
Fig. 27. Grunnvannsmålinger ved Tårud fra 11/9 til 13/10 1951.

Measurements of ground water levels from Sept. 11th to Oct. 13th 1951.

Som fig 27 viser inntraff flom i elven 15/9. Grunnvannstanden ligger i begge rør høyere enn elvens vannstand under hele observasjonstiden. Røret lengst fra elven viste den høyeste grunnvannstand. Det tyder på, at en grunnvannstrøm siger fra dalsiden gjennom elvesletten med avløp i elven. Når elven stiger hemmes grunnvannstrømmen så vannstanden stiger i begge rør, et par døgn forsinket i det rør, som ligger lengst fra elven.

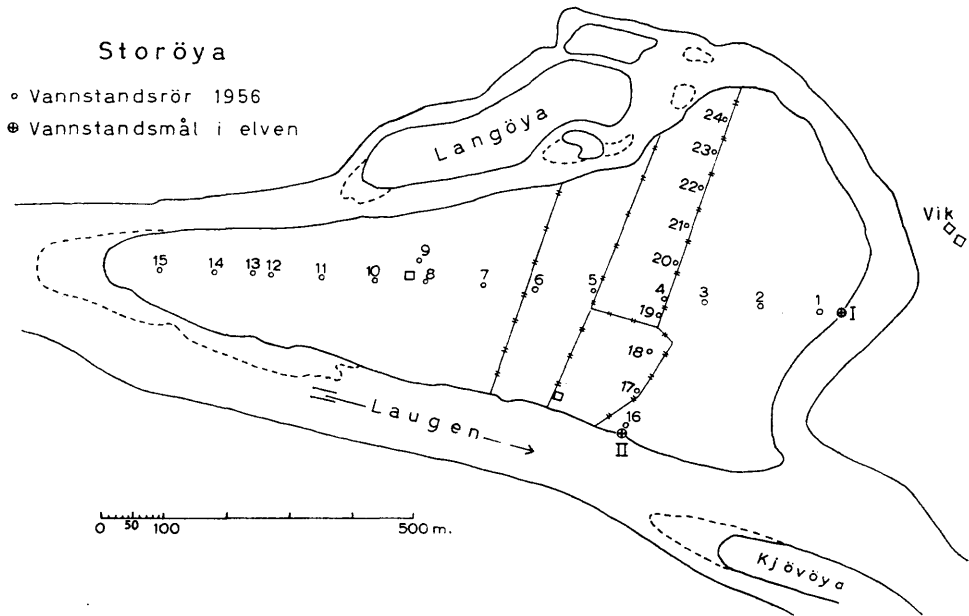
Fig. 28. Grunnvannsrørenes plasering på Storøya sommeren 1956.

Location of ground water pipes at Storøya in summer 1956.

Beliggenheten av grunnvannsrørene på Storøya fremgår av kartskissen fig. 28.

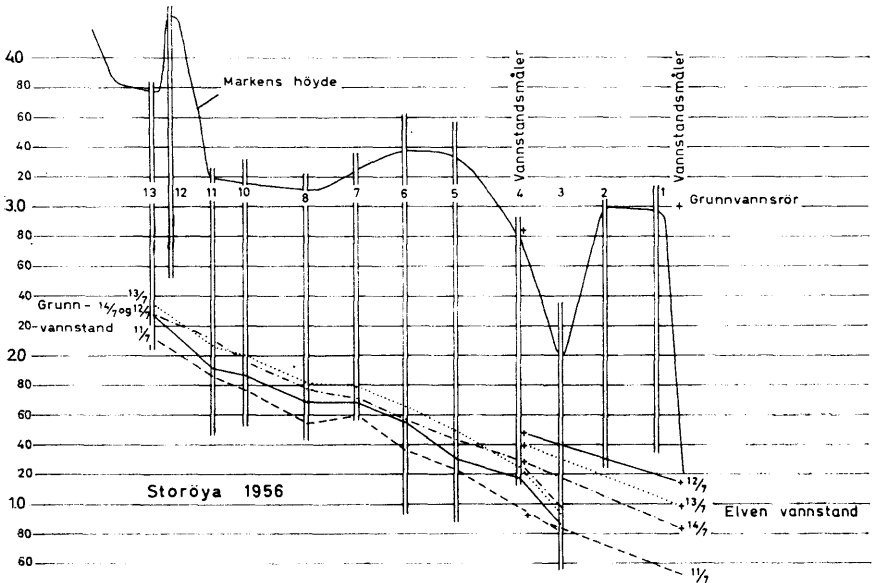
Fig. 29. Grunnvannstandens og elvenivåets forandringer i dagene 11/7 til 14/7 1956 på Storøya. Noen rør nådde ikke ned til grunnvannspeilet.

Changes in ground water and river levels at Storøya in the days of June 11th to June 14th 1956. Some water pipes did not extend to ground water level.

På fig. 29 er fremstillet beliggenheten av vannstands-rørene 1 til 13, og den relative høydeforskjell mellom elvens vannstand på målesteden I og II og grunnvannstanden. Dessuten er markens høyde angitt på de steder der grunnvannsrørene står.

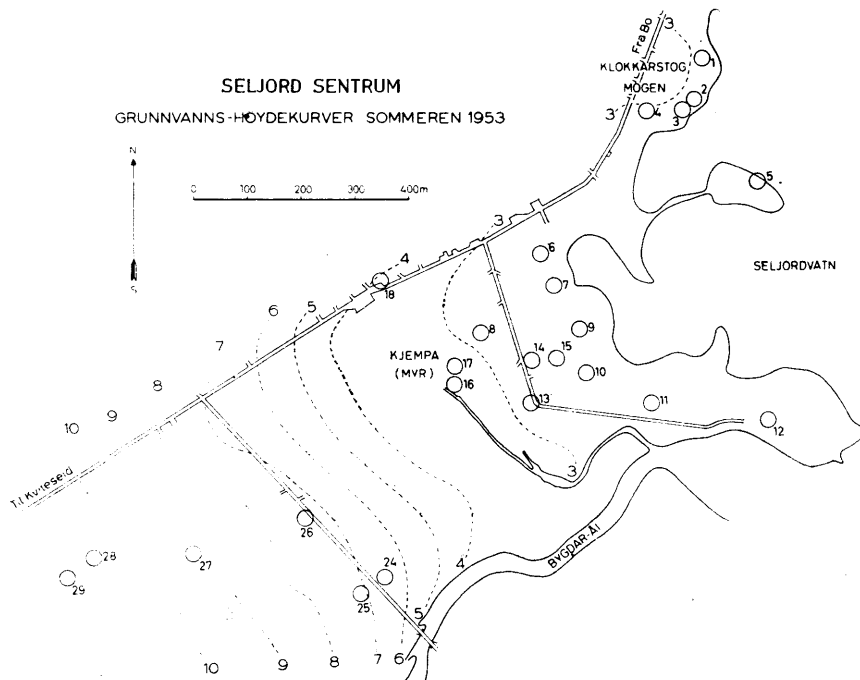
På kartskissen figur 30 er inntegnet høydekurver for grunnvannstanden (isobather) for sommeren 1953 på grunnlag av den beregnede middelvei av brønnenes vannspeil referert til skalaen på Ulvenes vannmerke. Høydekurvene for grunnvannstanden skifter beliggenhet ved enhver forandring i grunnvannspeilet, men det antas, at kun de brønner, som har en sommervannstand under 3,00 på Ulvenes vannmerke vil influeres merkbart av Seljordvatnets tapping efter konsesjonstillatelsen.

Fig. 30. De undersøkte brønner i Seljord.

Investigated wells at Seljord.

An investigation of the relation between the level of a reservoir (Seljordvatn) and nearby wells, 29 in all, was carried out in the Summer of 1953. All the wells lie in very permeable, sandy ground and, in the event of lack of water, can easily be deepened or redug. On the sketchmap, Fig. 30, are shown the locations of most of the wells, together with the median curve for the water table level, drawn in relation to datum line of Seljordvatn.

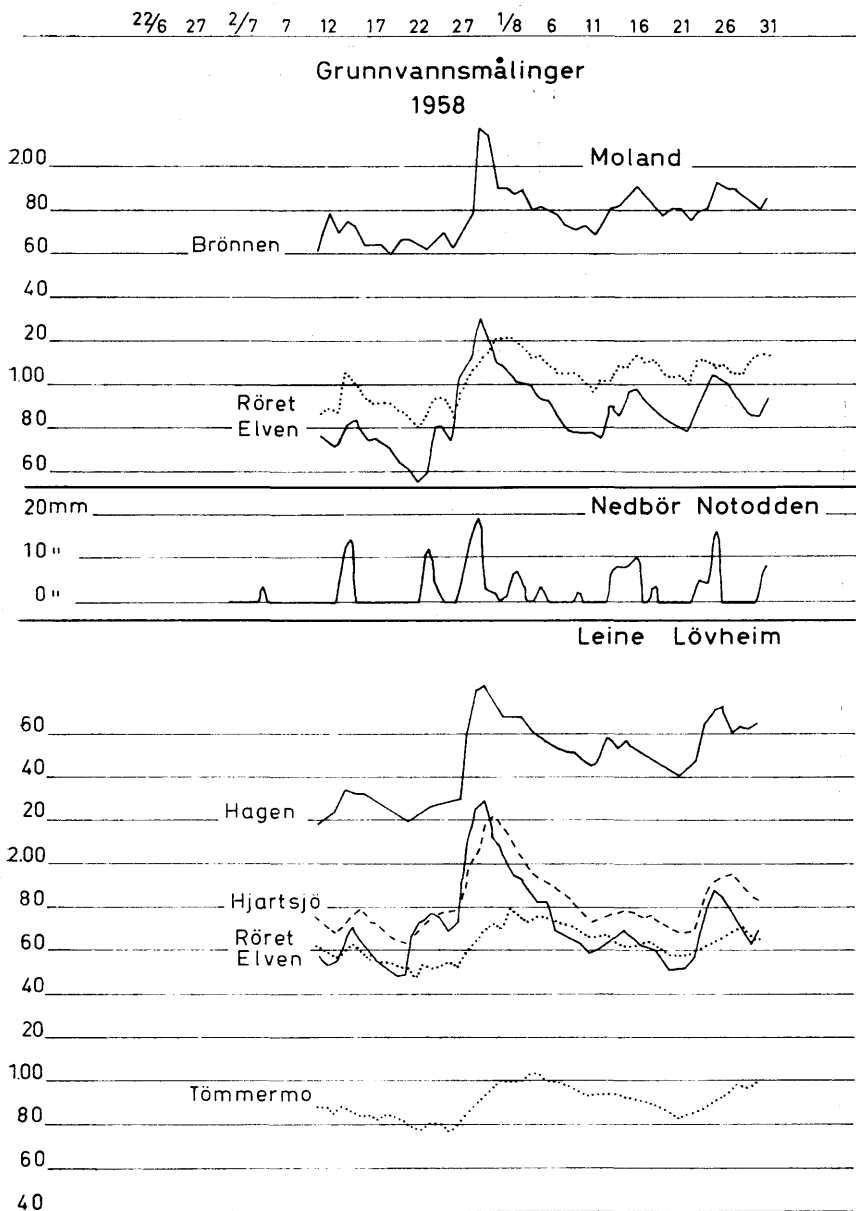
Fig. 31. Grunnvannsmålinger ved Moland i Heddal og ved Leine i Sauland 1958.
Nedbør i Notodden i observasjonstiden.

Measurements of ground water levels at Moland in Heddal and at Leine in Sauland. Precipitation at Notodden July—Aug. 1958.

Som det fremgår av figurene 31 og 32 var såvel Hjartdølas vannstand som grunnvannstanden i Sauland lavere den tørre sommer 1959 enn i den mere normale 1958. Lavvannstand i elven ved Løvheim var ca. 20 cm lavere i 1959 enn den var i 1958, og forskjellen i grunnvannstanden var ennå større. I vannstandsørret «Hagen» var lavvannstanden 40 cm, i Hjartsjås brønn 24 cm, i Tømmermos 30 cm og i øret ved veien 50 cm lavere i 1959 enn den hadde vært i 1958.

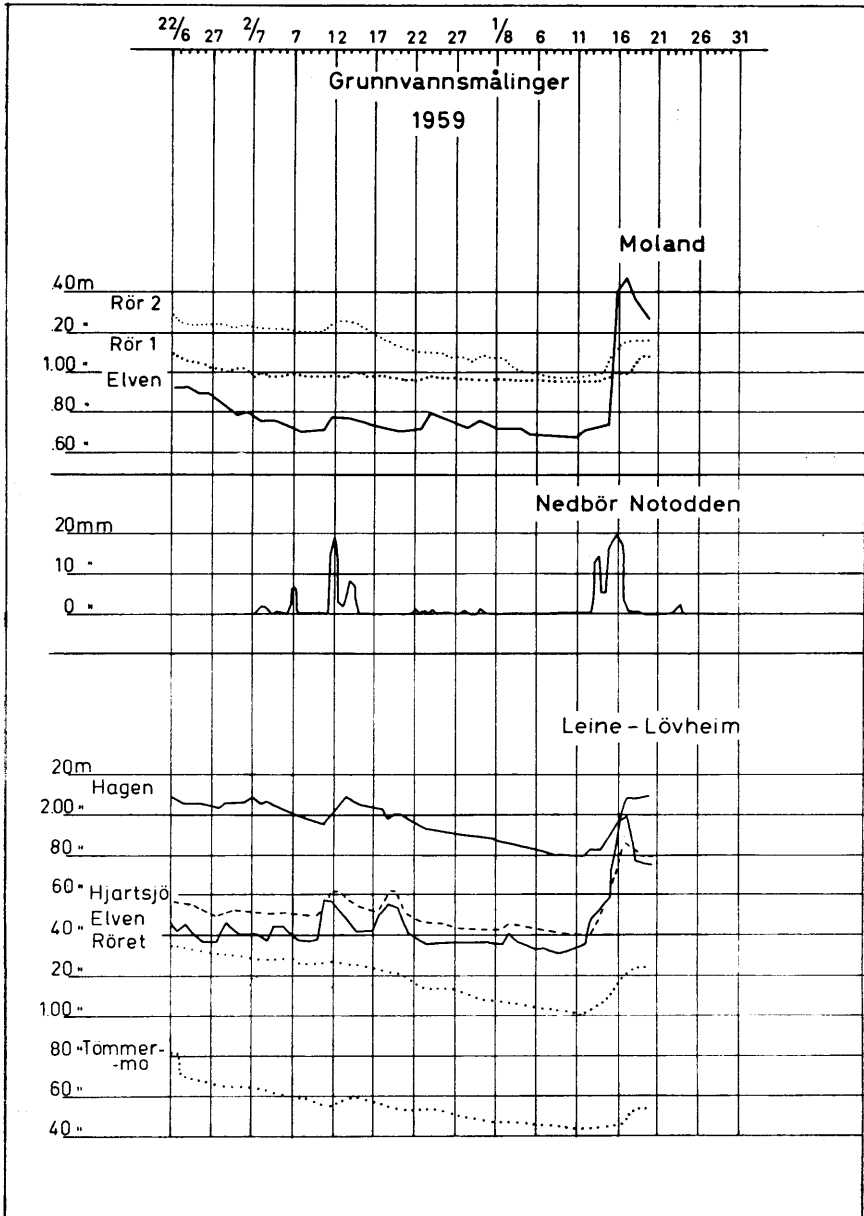
Grunnvannets nivåforandring som følge av elvens kan bestemmes efter de data som fig. 32 fremstiller.

Fig. 32. Grunnvannsmålinger og nedbør 22/6—21/8 1959 på de samme steder som vist på fig. 31.

Measurements of ground water level and precipitation June 22nd—Aug. 21st 1959 at locations indicated on Fig. 31.

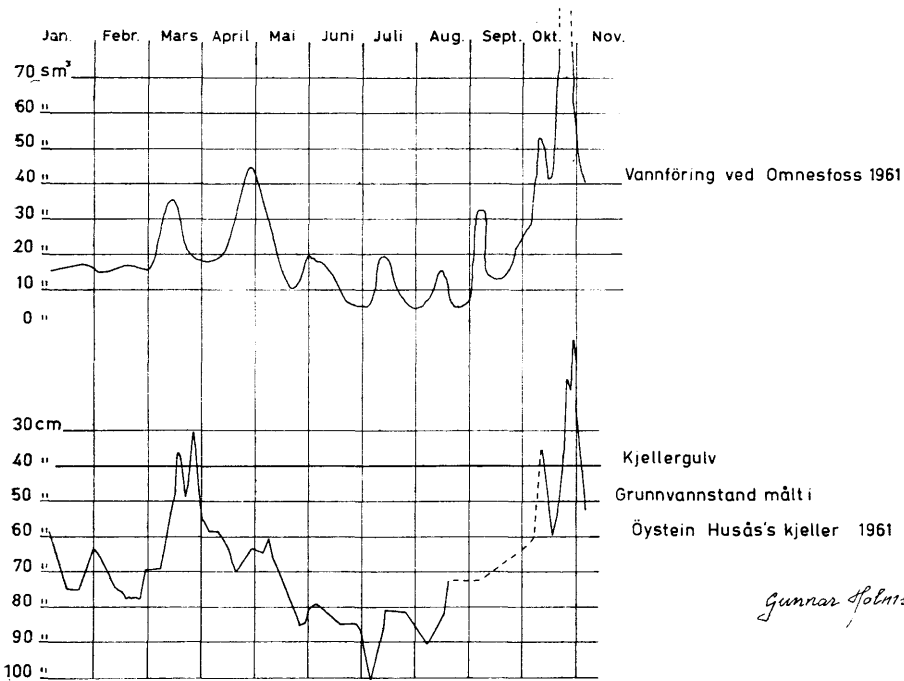
Fig. 33. Sammenligning mellom Heddølas vannføring og grunnvannstanden i en kjeller nær elven 1961.

Comparison between runoff of Heddøla and ground water level in local basement 1961.

Den grafiske kurve på fig. 33 fremstiller vannstanden således som den ble målt av Husås i et hull i kjellergulvet, og til sammenligning er på figuren tegnet Kraftverkets vannføringskurve. Målingene begynte 2. jan. 1961 og ble avsluttet 6. nov. 1961.

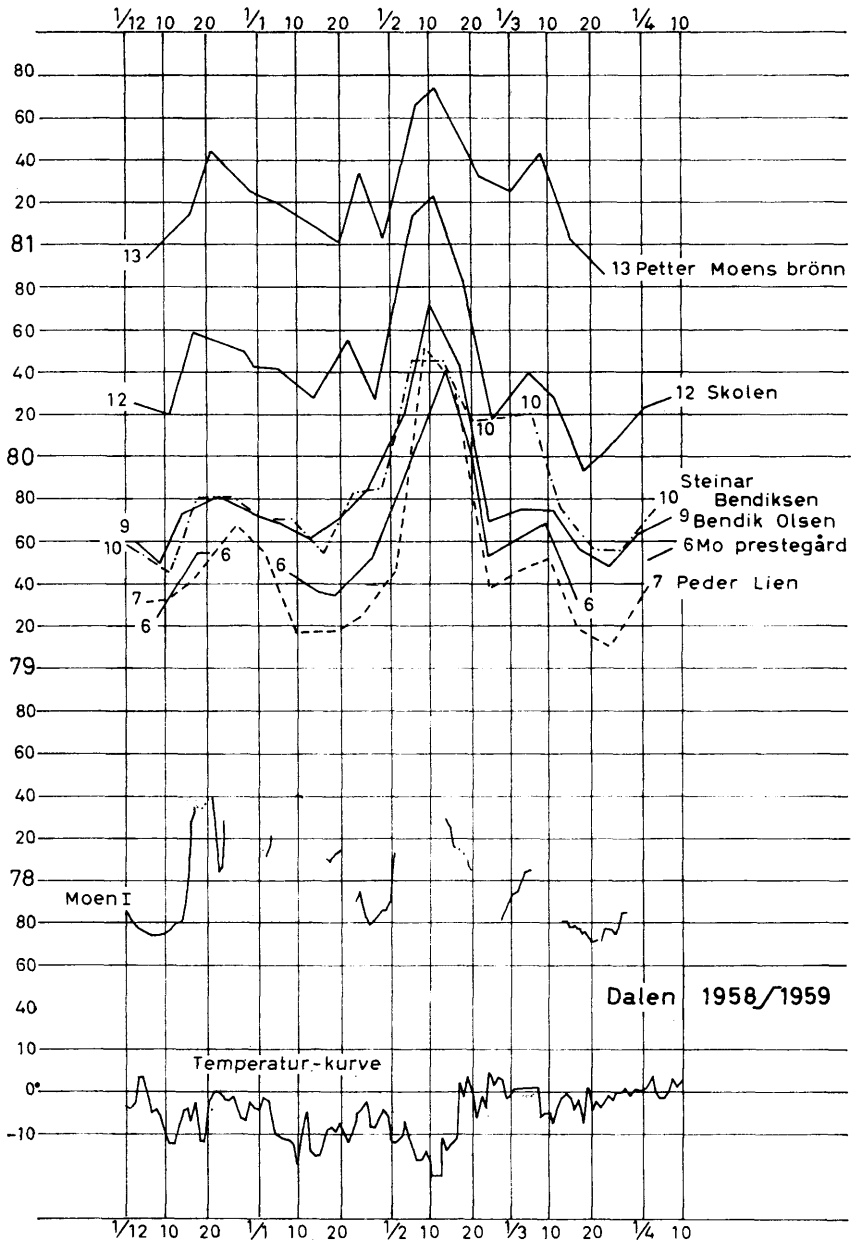
Målingsresultatet av brønnene i Dalen er fremstillet grafisk på fig. 34 og på fig. 35. Ikke alle vannstandsnoteringer er tatt med på fig. 34. Noen vannstandskurver ligger nemlig så tett sammen at bildet vilde bli utydelig om de skulde inntegnes på samme plansje. Kurven som betegner vannstandsforandringen i en av brønnene på fig. 35 er invertert fordi eieren målte fra brønnbunnen, istedenfor fra det nivellerte merke i brønnrammen.

Fig. 34. Vannstanden i brønner og i elven (limnigrafmåling) ved Dalen vinteren 1958—1959.

Water level in wells and in the river (the last by automatical measurement) at Dalen in winter 1958—1959.

Av den grafiske fremstilling på fig. 34 fremgår det at i samtlige brønner er der høy vannstand omkring 10. febr. De meteorologiske data nedbør og temperatur, hvorav temperaturen er inntegnet på plansjen, viser for Dalens vedkommende at den høye vannstand skyldes *sterk kulde*. Fra 7. til 14. febr. var temperaturen i Dalen (på plansjen er fremstillet kurven for minimumstemperaturen kl. 19 vedkommende dag) nede i 16 til 20 kuldegrader, og dette faller sammen med brønnenes og limnigrafenes høye vannstand som derfor antas å skyldes isoppstuvning i elven. Limnigrafen Moen I har dessverre et avbrudd i registreringskurven for dette tidsrum, mens limnigrafen Moen II viser en vannstand bare 5 cm lavere enn den maksimale for 21/12. Denne antagelse om isdam i elven støttes av at kurvene for Vistadbrønnenes vedkommende ikke viser noe utpreget maksimum på samme tid som brønnene i Dalen ovenfor veibroen frembyr et sådant. Brønnene nedenfor veibroen over Tokke har ikke det karakteristiske høyvannsnivå som brønnene ovenfor viser, se herom fig. 35. Vi må derfor slutte at disse lå nedenfor isdemningen hvor elven ikke var stemmet opp.

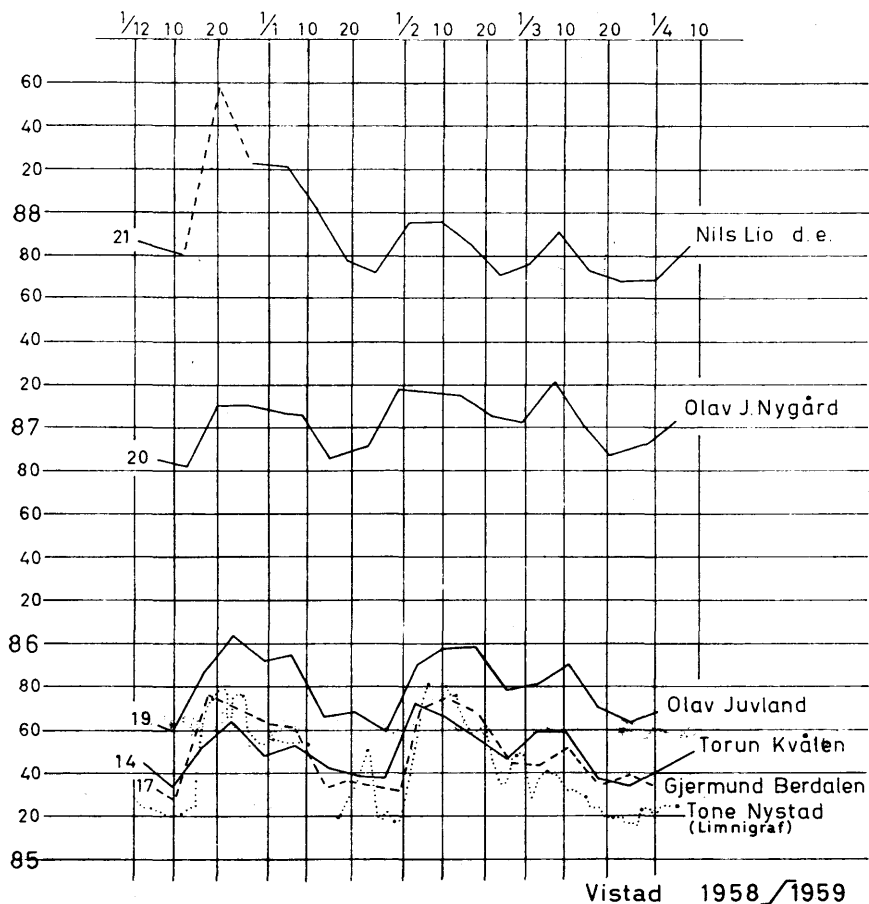
Hvad målinger av brønnene i Vistad angår henvises til den grafiske fremstilling på fig. 36. Av samme årsak som nevnt for fig. 34's vedkommende er ikke alle vannstandsmålinger tatt med for ikke å gjøre bildet overlesset.

Tone Nystads brønn ligger nær elvekanten og formodes å ha samme vannstand som elven. Limnigrafen montert på brønnlokket viser stigende vannstand fra 13/12, fra kote 85,12 til 26/12 da kote 85,75 ble nådd. Fra denne dag sank vannstanden med en liten avbrytelse 25/1 til lav vannstand 30/1 på kote 85,16. I februar steg vannstanden med et maksimum 7/2 til 85,81, som var den høyeste vintervannstand. Senere sank vannstanden, med små svingninger, til

Fig. 36. Vannstanden i brønner og i elven (limnigrafmåling) ved Vistad vinteren 1958—1959.

Water level of wells and river at Vistad in winter 1958—1959.

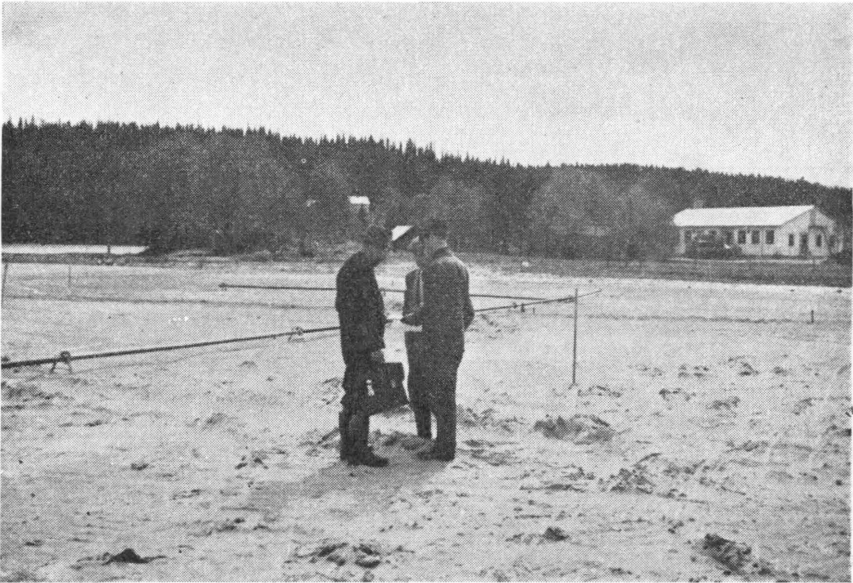
Fig. 37. Sand oppumpet fra bunnen ved Gäddede.

Sand pumped from the lakes bottom at Gäddede.
